Asbestinventarisatetest

Morekstraat 517, 9032 Gent

Attestnummer : 20221221-000494.000

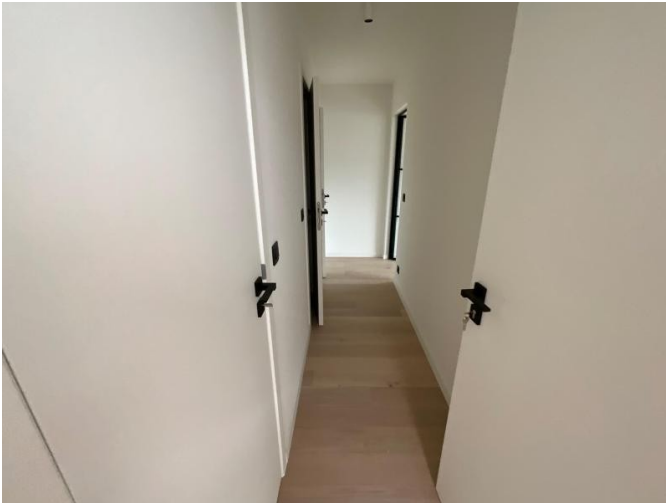
Overzichtsfoto

Beschrijving	Type	Actie
1. pleister	Geen asbest	-

Geen asbest

Conclusie

Beschrijving	pleister
Omgeving	Binnen
Primaire drager	Binnenwand
Bindmiddel van materiaal	Gips - kalk
Gebondenheid op basis van bindmiddel	Niet-hechtgebonden
Hoeveelheid (oppervlakte - dikte - aantal)	• 100,00 m ² - 1,00 cm - 1 stuk
Totaal volume	1,00 m ³

Identificatiemethode	Vaststelling zonder monstername
Destructieve handeling voor identificatie	Nee
